Analyse der Brandausbreitung über die Fassade

Grenfell Tower: Die Analyse der Mechanismen, die zu der extrem schnellen Brandausbreitung über die Fassade des Grenfell Tower geführt haben, steht im Mittelpunkt der Aufarbeitung der Brandkatastrophe. Dieser Beitrag soll Ursachen und Wirkungen im fachlichen Zusammenhang *vereinfacht* aufzeigen und so einer allgemeinen sachlichen Bewertung zugänglich machen. Der Autor ist als *unabhängiger* Sachverständiger für Brandschutz an Fassaden seit mehr als 35 Jahren u.a. mit der Erforschung der Mechanismen der Brandausbreitung über die Gebäudeaußenwand beschäftigt. **Ingolf Kotthoff**

Der 1974 fertiggestellte und erst 2016 sanierte Grenfell Tower ist ein Hochhaus mit 24 Stockwerken, das 120 Wohnungen für ca. 400 bis 600 Bewohner beherbergt. (Für Details zu dem Gebäude und der Sanierung s. Infokasten „Angaben zum Gebäude“.) Der Beitrag beleuchtet zunächst allgemein den Ablauf von Raumbränden, die die Gebäudefassade beaufschlagen, widmet sich dann dem Brandverhalten der eingesetzten Materialien und mündet schließlich in der Analyse des realen Brandgeschehens vom 14. Juni 2017 in London (s. Abbildung 1).

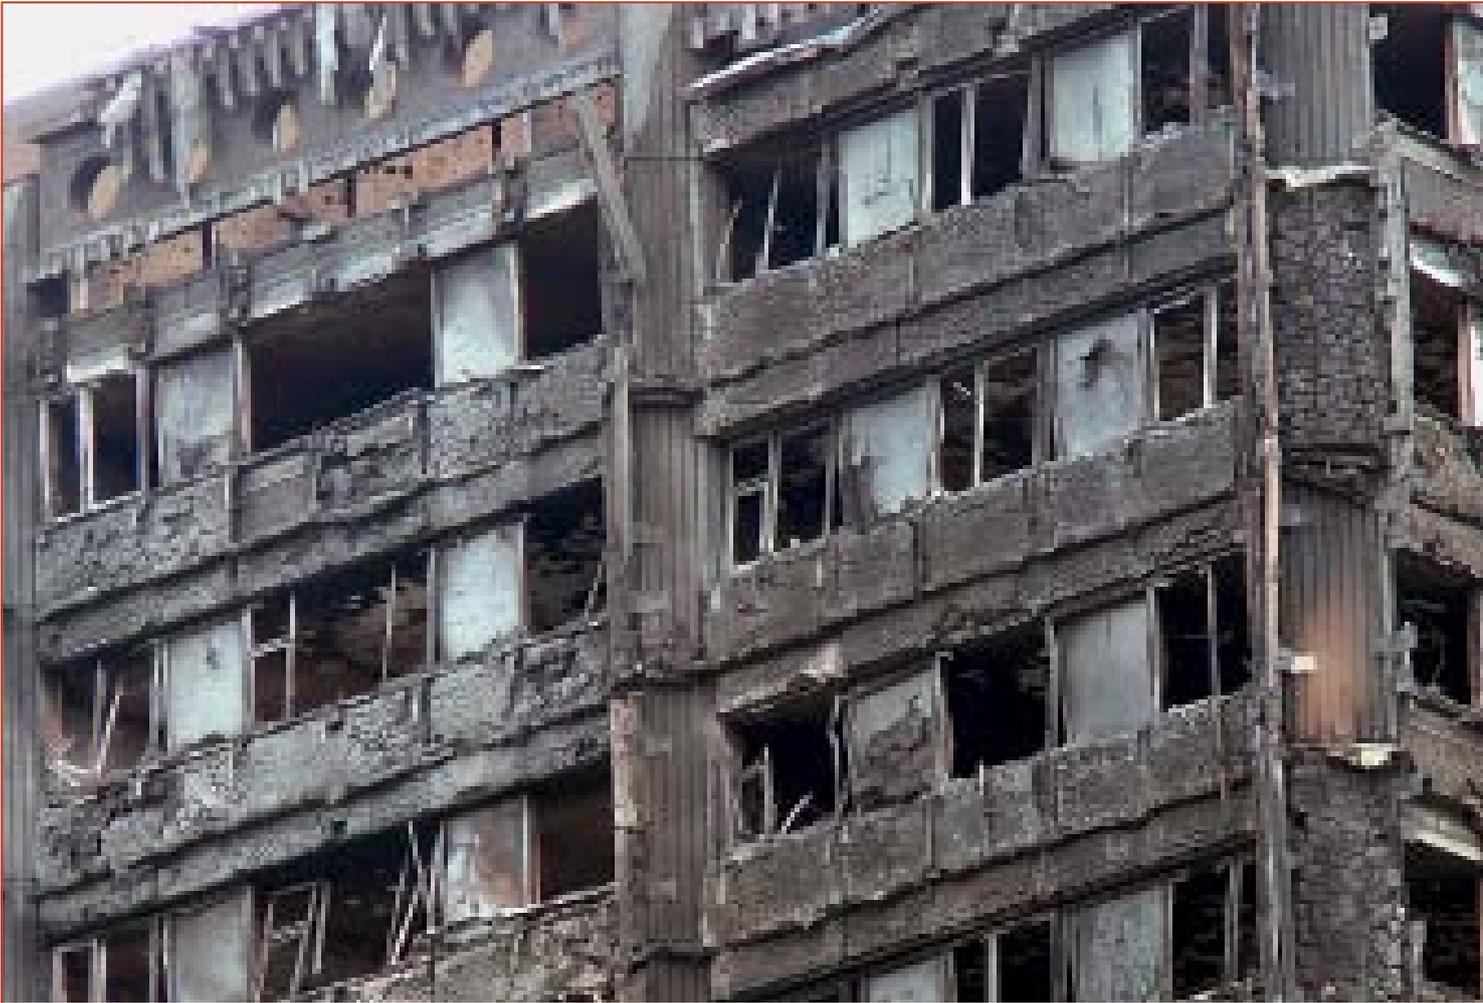
Abb. 1: Das Feuer raste die Fassade des Grenfell Tower regelrecht hinauf – auch um die Gebäudeecken. Am Tag nach dem nächtlichen Brand zeigte sich das Ausmaß der Zerstörung.

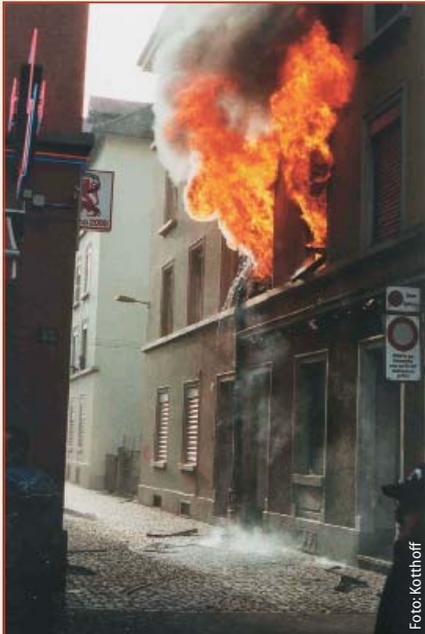
Abb. 2a: Brandüberschlag durch Fenster (Schadensfeuer)

Geräte, Heizquellen, der Umgang mit offenen Flammen (z.B. Rauchen, Kerzen, Gaskocher etc.), aber auch menschliches Fehlverhalten. Die Entwicklung eines Raumbrandes mit anschließender Beanspruchung der Fassade (s. Abbildungen Abb. 2a bis 2c) vollzieht sich in mehreren Schritten:

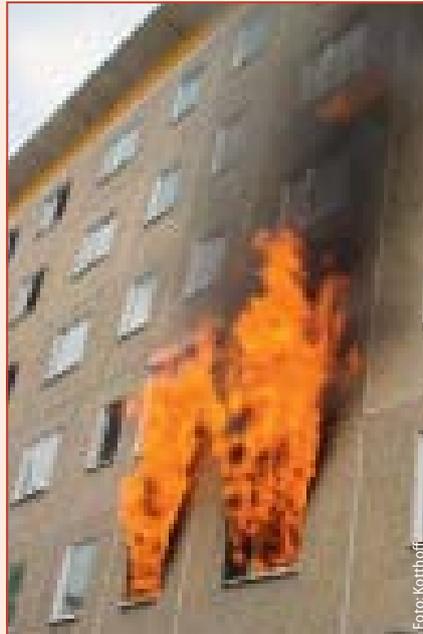
Abb. 2b: Naturbrandversuch zum Brandüberschlag in mehrgeschossigen Gebäuden

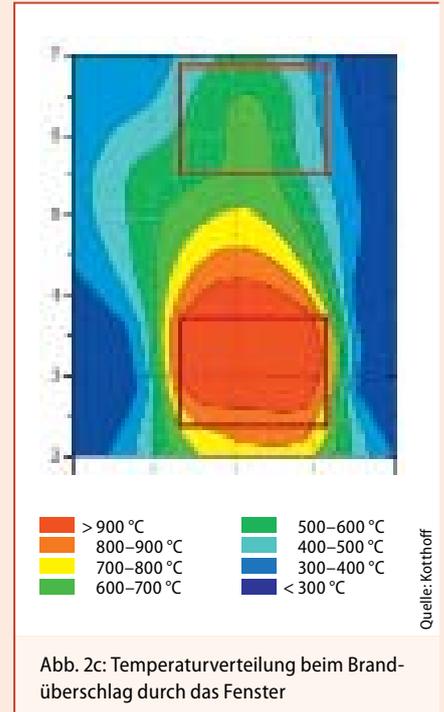
Abb. 2c: Temperaturverteilung beim Brandüberschlag durch das Fenster

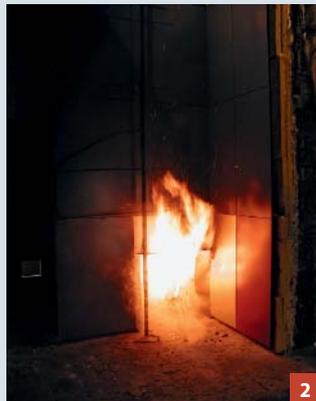
2. 3. Minute: Rauchaustritt an der Prüfkörperoberkante, Verformung/ Erweichen der Bekleidungsplatten, brennendes Abtropfen, sichtbare Flammenhöhe 0,5 m

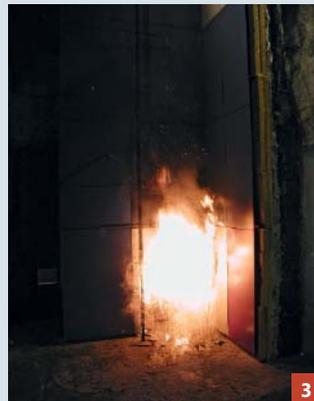
3. 7. Minute: Intensivierung des Brandes, Flammen im Hinterlüftungsspalt 1,0 m, Flammenhöhe vor der Bekleidung 1,2 m

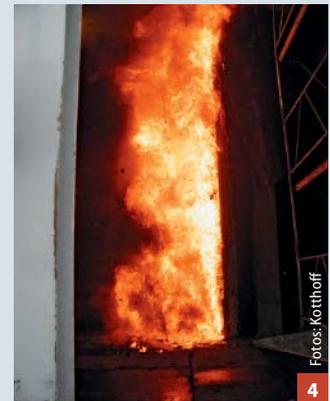
4. 9. Minute: Flächiger Vollbrand der gesamten Fassadenbekleidung (nach plötzlicher Durchzündung nach 8 Minuten), brennendes „Abfließen“ von Schmelze (Aluminium gemischt mit PE), Sekundärbrand auf dem Boden, Aufenthalt in 7 m Entfernung nicht mehr möglich, Flammenhöhen ca. 10 m

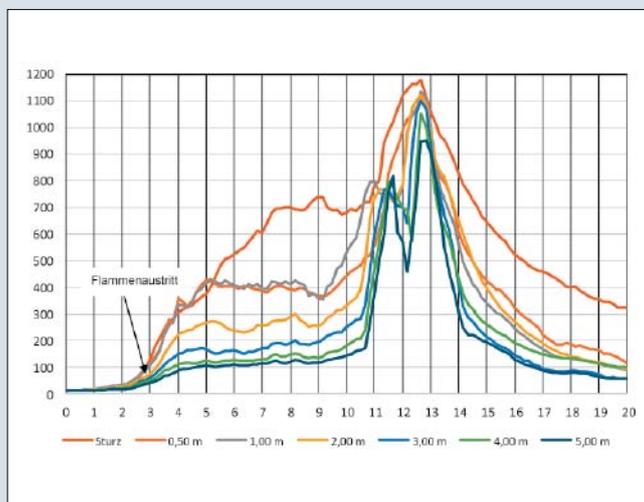
ren Flammen des Prüffeuers entsprechen (400 °C). Die Flammenhöhen waren vor der Bekleidung reduziert, da ein großer Teil in den Hinterlüftungsspalt strömte. In der ca. 8. Prüfminute stiegen die Temperaturen explosionsartig innerhalb von weniger als 30 Sekunden um ca. 600 °C an und erreichten eine Minute später Maximaltemperaturen von 900 bis 1.200 °C, danach klangen sie rasch wieder ab. Die Dauer des Vollbrands betrug 3 bis 4 Minuten.

Temperaturzeitentwicklung 5 mm vor der Alu-Verbundplatte über die Höhe

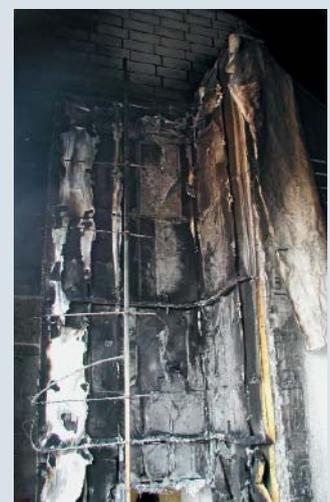
Die Bekleidung, normalentflammbare Alu-Kernverbundelemente mit PE-Kern, war vollständig verbrannt. Auf der Oberfläche der Mineralwolle-Dämmung waren flächig verteilt Aluminiumrückstände, meist in Tropfenform.

Die beiden Brandsperren aus Stahllochblech mit Dämmschichtbildner (0,5 m und 2,0 m über dem Flammenaustritt) konnten die Brandausbreitung bei diesem Material nicht verhindern.

Die Bekleidung war zu Versuchsende vollständig verbrannt.

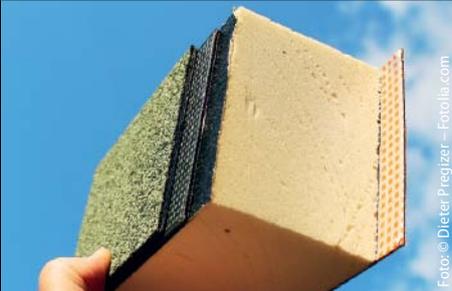
Abb. 3a: Aufbau WDVS

Eine Fassadenbekleidung ist ein zur Verbesserung der bauphysikalischen Eigenschaften (Witterungsschutz und Wärmedämmung) oder aus gestalterischen Gründen auf eine raumabschließende Außenwand aufgebracht System konstruktiv miteinander verbundener Baustoffe. Brandschutztechnisch werden Fassadenbekleidungen als Baustoffe behandelt und europäisch nach der EN 13501-1 in Brandverhaltensklassen eingeordnet. Vereinfachend lassen sich Fassadenbekleidungen in zwei Gruppen einteilen: Wärmedämm-Verbundsysteme (WDVS, engl. Etics) und vorgehängte, hinterlüftete Fassadenbekleidungen (VHF, engl. rainshield cladding) (s. Tabelle 1 sowie Abbildungen 3a und 3b).

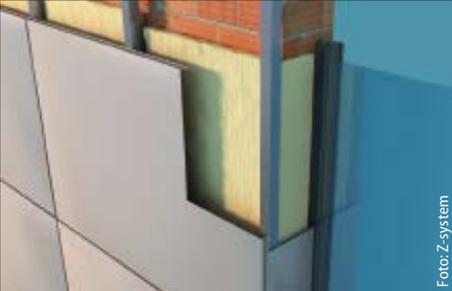
Abb. 3b: Aufbau VHF
Untergrund	raumabschließende Wand	
Dämmung (insulation)	prinzipiell die gleichen Materialien möglich	
	Mineralwolle, EPS, PU, PH, HW etc.	i.d.R. Mineralwolle, aber in UK auch PU
Befestigung der Dämmung	geklebt und/oder gedübelt	
Tragkonstruktion für die Wetterschutzschicht	keine	Unterkonstruktion: vertikale oder horizontale Profile an der Wand über Halter mechanisch befestigt, meist metallisch, häufig Aluminium
Hinterlüftung	keine	meist geschossübergreifender Spalt zwischen der Dämmung und der Rückseite der außen liegenden Wetterschutzschicht, Tiefe mindestens 20 mm, meist mehr
Wetterschutzschicht	vollflächige, mit Glasfasergewebe armierte, mindestens zweilagige Putzschicht	Platten unterschiedlichster Form, Größen, Materialien und Dicke, in der Regel mit Fugen

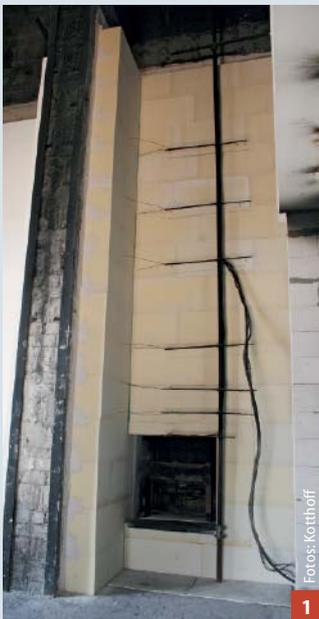
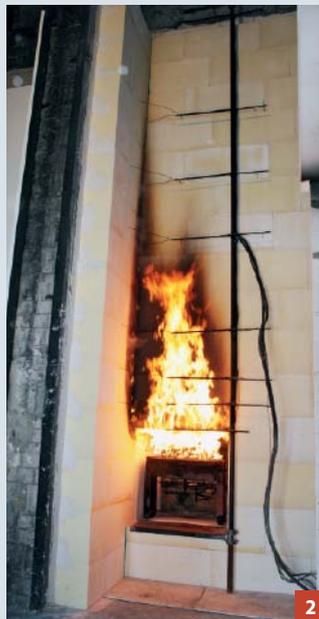
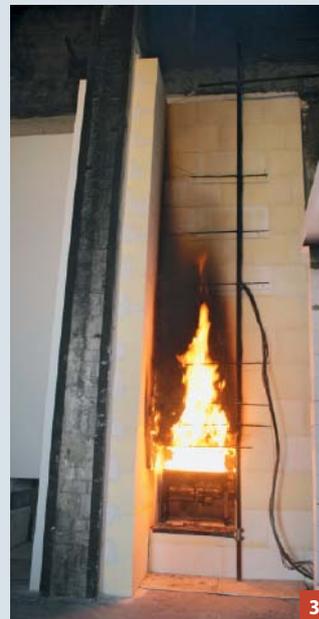
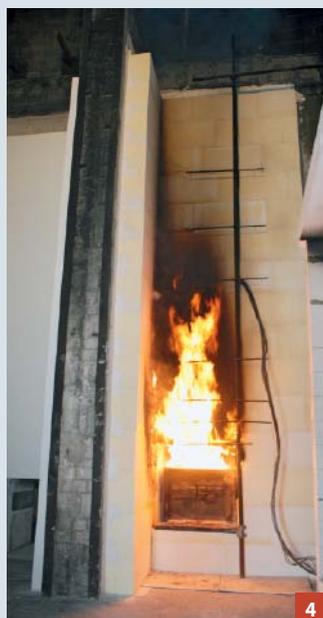
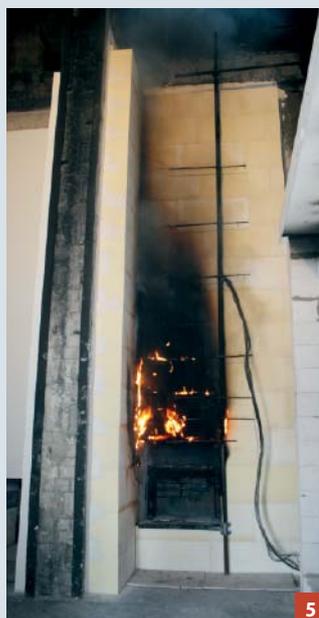
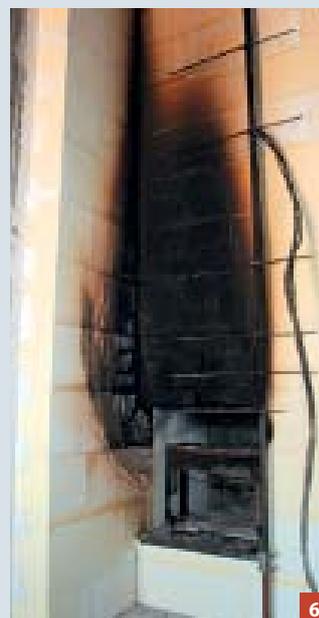
- 1 Prüfstand vor dem Versuch
- 2 **Start des Versuchs:** sofortiger Flammenaustritt, kurzer Aufbrand (flash) an der Oberfläche (30 Sekunden) der Dämmung, Flammenhöhe ca. 1,8 m, einsetzende Verkohlung

- 3 **10. bis 20. Minute:** stabiler Abbrand mit kontinuierlicher Energieabgabe, Flammenhöhe 2 bis 3 m, Verkohlung der Oberfläche des PU-Hartschaums bis ca. 2,5 m, keine fortschreitende Brandweiterleitung, Risse und „Wafflung“ der Dämmung in die Tiefe der Dämmung, lokales Glühen

- 4 **20. Minute:** Abschalten des Brenners, lokales Nachbrennen bis 1,2 m Höhe und 1,4 m Breite, „Nachglühen“ in Plattenstößen und Rissen über weitere 10 Minuten, danach keine Branderscheinungen mehr

- 5 **22. Minute:** Nachbrennen/-glühen des PU-Hartschaums bei intensiver Brandbeaufschlagung unmittelbar am Flammenaustritt (über 20 min, T > 700 bis 800 °C)

- 6 **Nach dem Versuch:** Der normalentflammbare PU-Hartschaum war im unmittelbaren Einwirkungsbereich der Flammen des Prüfheizers thermisch verändert, verkohlt und netzartig gerissen. Die Verkohlung ging am Sturz bis zu einer Tiefe von 130 mm. In einer Höhe von 1,5 m über dem Sturz der Brandkammer betrug die Schädigungstiefe noch ca. 70 mm, in 2,5 m Höhe 40 mm in der Ecke und darüber war nur noch eine oberflächige Verfärbung feststellbar.

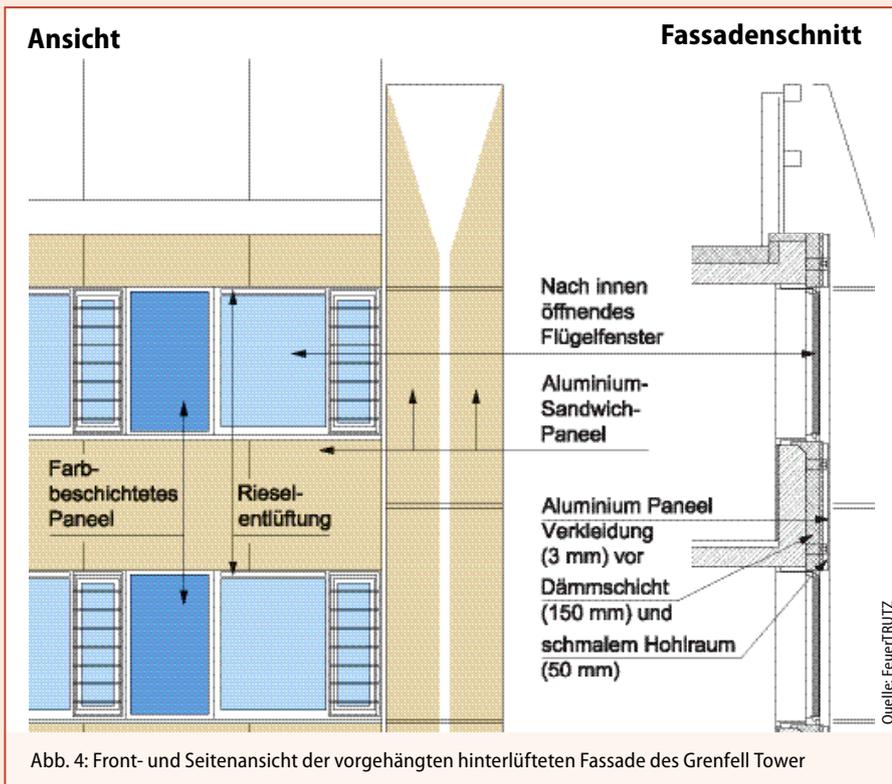
Abb. 4: Front- und Seitenansicht der vorgehängten hinterlüfteten Fassade des Grenfell Tower

Nach dem *Grenfell Tower Sustainability and Energy Statement* wurde als Fassadenbekleidung für alle opaken, massiven Außenwandflächen einschließlich der Stützen eine vorgehängte, hinterlüftete Fassadenbekleidung mit Isolierung (kein Wärmedämm-Verbundsystem) geplant (s. Abbildung 4). Nach Planung sollte die VHF bestehen aus:

- Bekleidung (New Rain Screen): Zinkblech 3 mm
- Hinterlüftungsspalt: 50 mm
- Aluminium-Unterkonstruktion
- Dämmung: PU-Hartschaum (Celotex FR 5000) 150 mm an Brüstungen bzw. 100 mm an Säulen

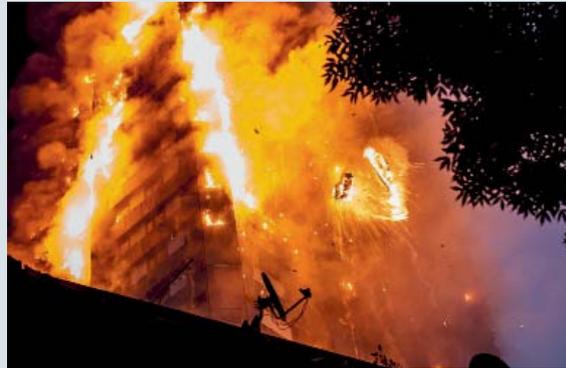
Brennend abtropfende und abfallende Bekleidung

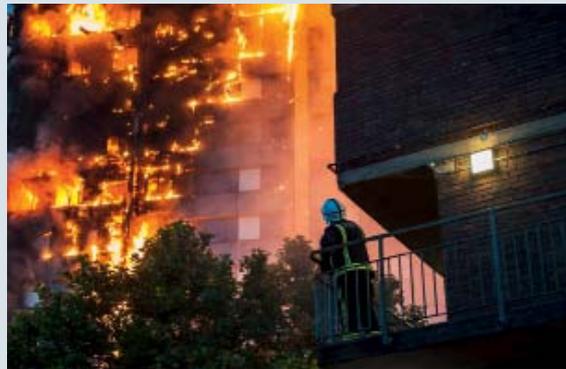
Brennen im Hinterlüftungsspalt

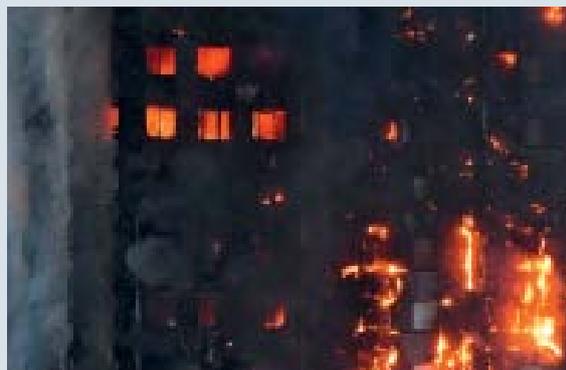
Lokales Nachbrennen der PU-Dämmung nach Durchzug der Flammenfront

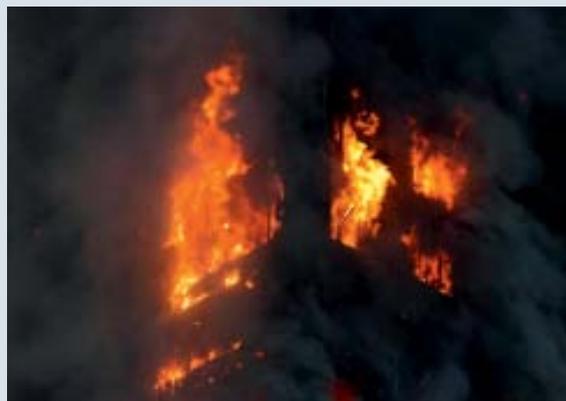
Lokaler geschossweiser Flammenüberschlag durch initiierte Raumbrenne. Zu einer Brandausbreitung im Gebäudeinnern liegen keine Informationen vor. Eine solche Brandausbreitung ist allerdings im vorliegenden Fall nicht auszuschließen.

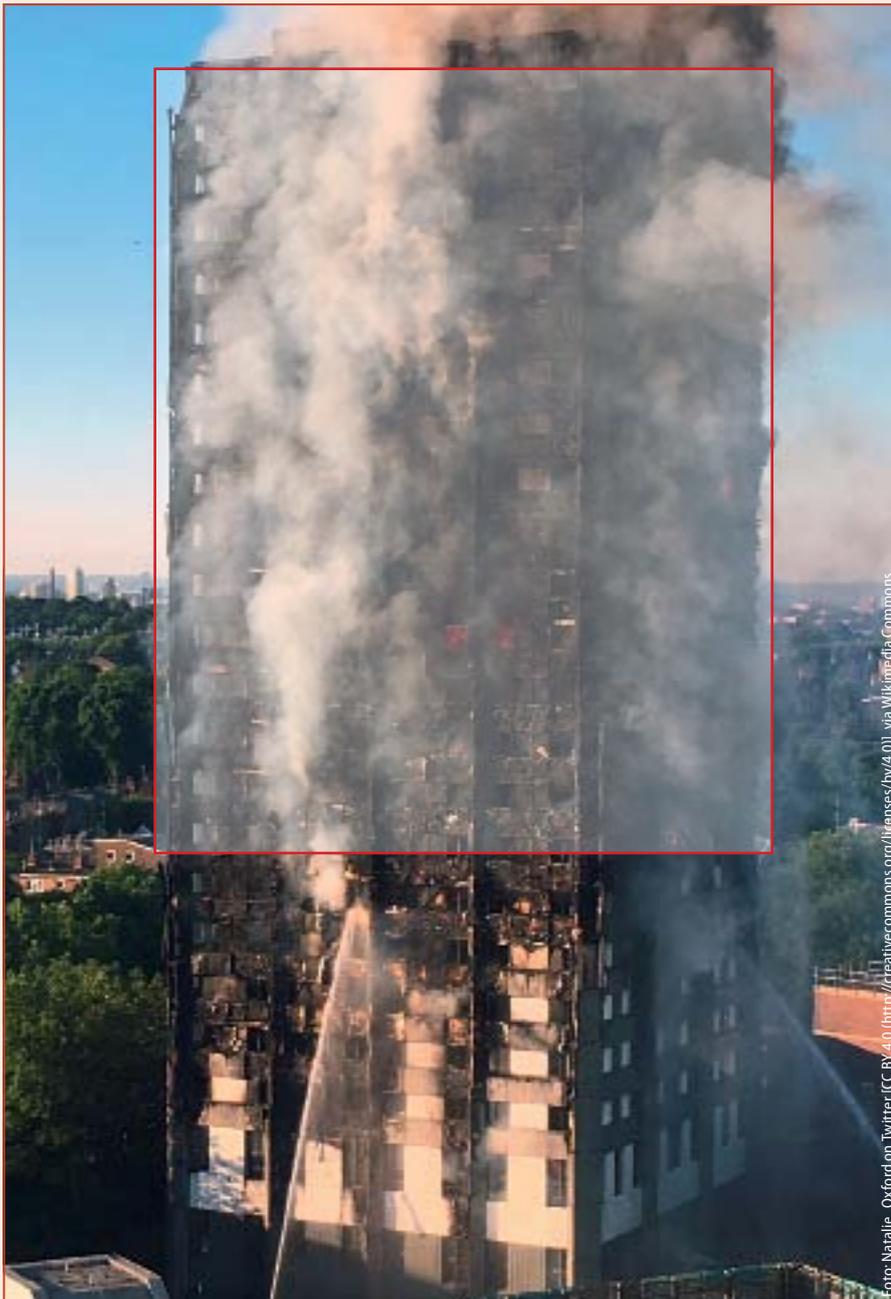
Abb. 5: Da ab dem 10. OG weder Löscharbeiten von außen noch ein Innenangriff möglich waren, gab es dort kaum eine Überlebenschance für die Bewohner, die nicht rechtzeitig geflüchtet waren.

Oberhalb einer Höhe von ca. 10 Geschossen, vielleicht aber auch 12, war offenbar ein Löschangriff der Feuerwehr von außen nicht mehr möglich (s. Abbildung 5). Wenn dann innerhalb des Gebäudes nicht gelöscht werden kann, können die Feuerwehrleute diese Etagen nur ausbrennen lassen ohne die Möglichkeit einer Hilfeleistung.

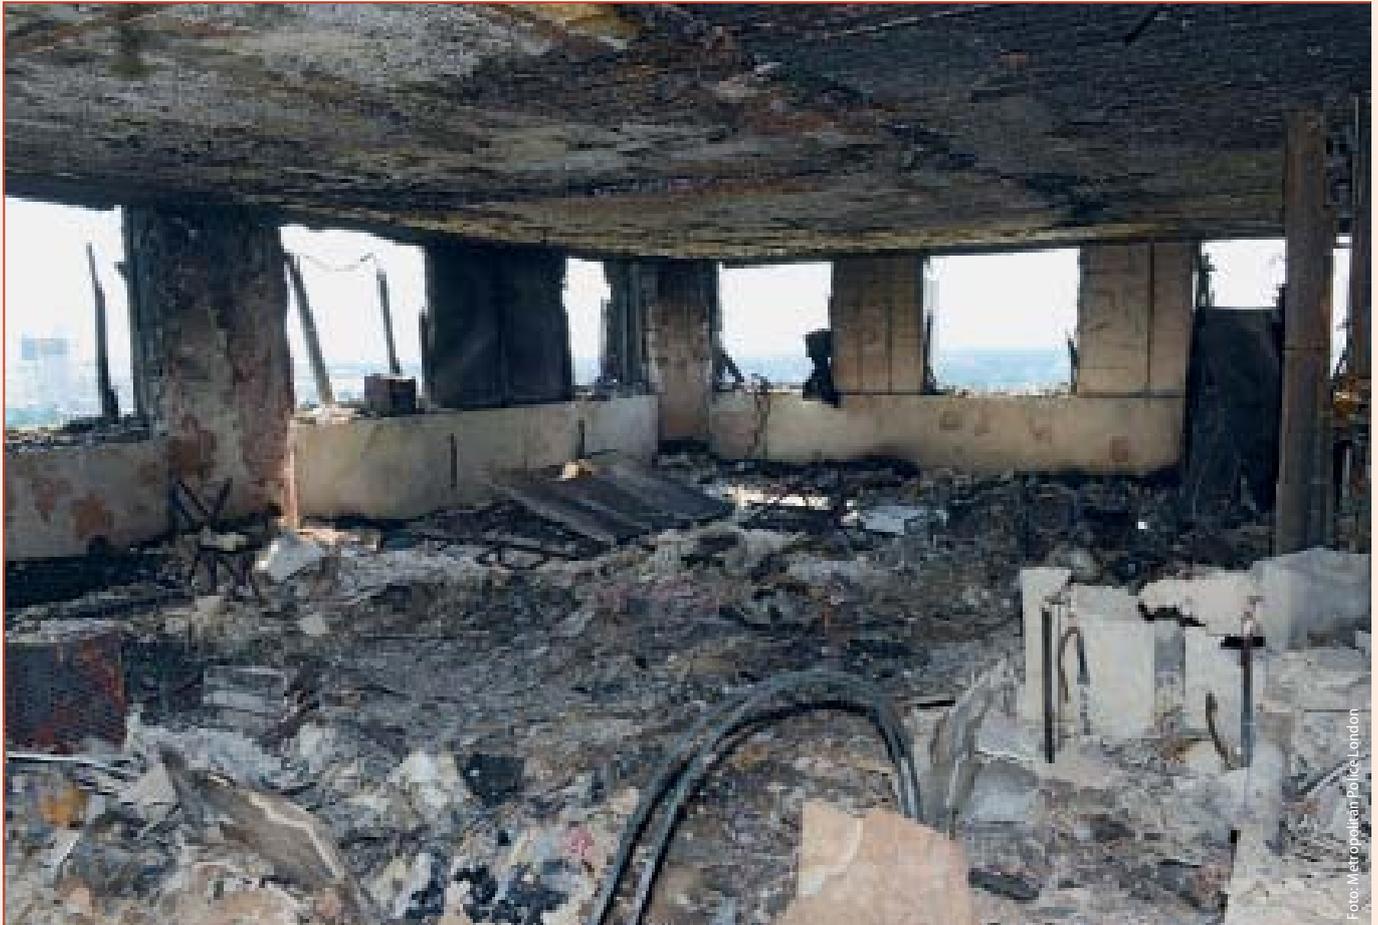
Abb. 6: Die oberen Stockwerke des Grenfell Tower sind völlig ausgebrannt, wie Polizeifotos zeigen.

Die Fassaden des Gebäudes sind oberhalb unterschiedlicher Höhen (5. bis 14. Etage) bis zur Oberkante des Gebäudes weitgehend verbrannt. Lokal finden sich noch Reste nicht verbrannter PU-Dämmung (tiefere Schichten).

soweit erkennbar, die dahinterliegenden Wohnungen komplett ausgebrannt. Die obersten 10 Etagen, die die Feuerwehr offenbar weder von innen noch von außen erreichen konnte, sind völlig ausgebrannt (s. Abbildung 6). Die Überlebenschance der Bewohner in dieser Zone war äußerst gering und für die Feuerwehrleute muss diese Ohnmacht-Erfahrung schrecklich gewesen sein.
